IP9201 IP Sensor 基板改修のお願い

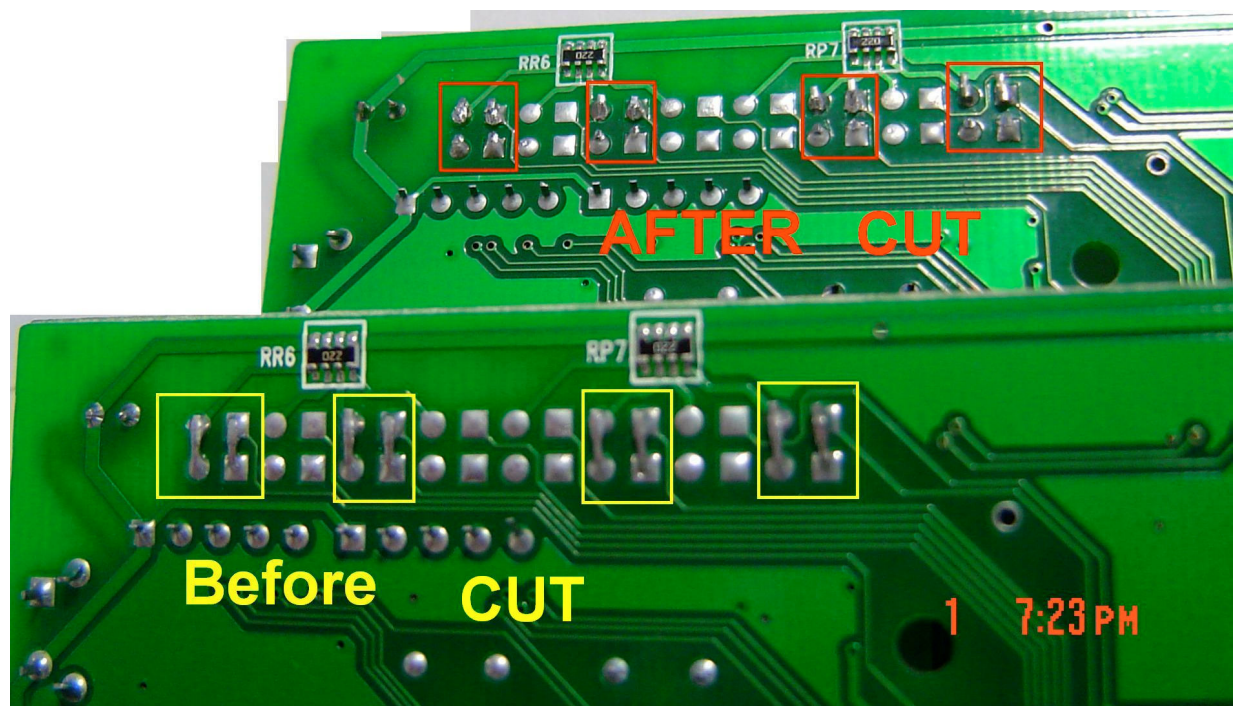
IP Sensorコントロール基板に製造ミスがあり、外部入力为正しくイーサネットに反映されません。

改修基板 IP Sensorコントロール基板 (赤LED4個が付いている基板)

改修場所 コントロール基板半田面 赤LEDのリード部分 4箇所 (8本)

Aviosys社指定の改修をする事で、正しく動作します。

改修内容 赤LEDのリードを曲げて、隣の半田ランド側にも半田付けされている所を、隣の半田ランド側から、切り離す様に、半田コテであたため、リードをまっすぐに立て、根元から短く切る。
